سازمان هواپیمایی کشوری
دفتر بررسی سوانح و حوادث

گزارش نهایی بررسی سانحه هواپیمای سبک آموزشی تکنام P2010

تاریخ رویداد: ۱۴۰۴/۰۱/۳۱ (April 20, 2025) ساعت ۰۸:۳۷ محلی
محل رویداد: فرودگاه قزوین به مختصات جغرافیایی $36^{\circ} 14'07.4''N$ $50^{\circ}03'31.2''E$
نوع هواپیما: Tecnam P2010
علامت ثبتی: EP-MGR
نوع پرواز: آموزشی
مبدأ: فرودگاه قزوین
مقصد: فرودگاه قزوین
بهره‌بردار: مرکز آموزش هوانوردی معراج
نوع رویداد: سانحه (Accident)

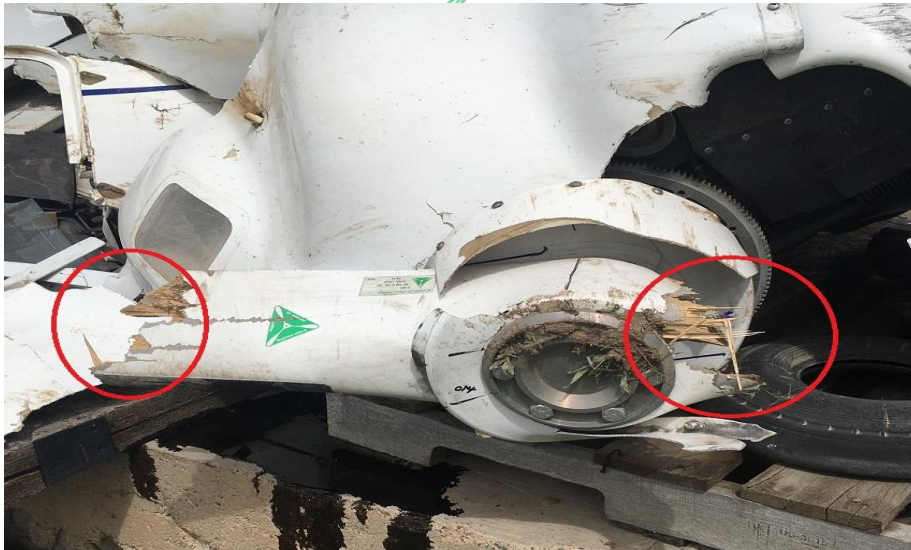
- ملخ‌ها در نزدیکی محل اتصال به محور (HUB) شکسته بودند که نشان از کارکرد موتور دارد. تفاوت شکستگی در دو ملخ نمایانگر دور کم موتور بوده است.

۳. با بررسی وضعیت شکستگی ملخ و محل برخورد و طبق شواهد موجود موتور و ملخ در حال چرخش بوده اند.

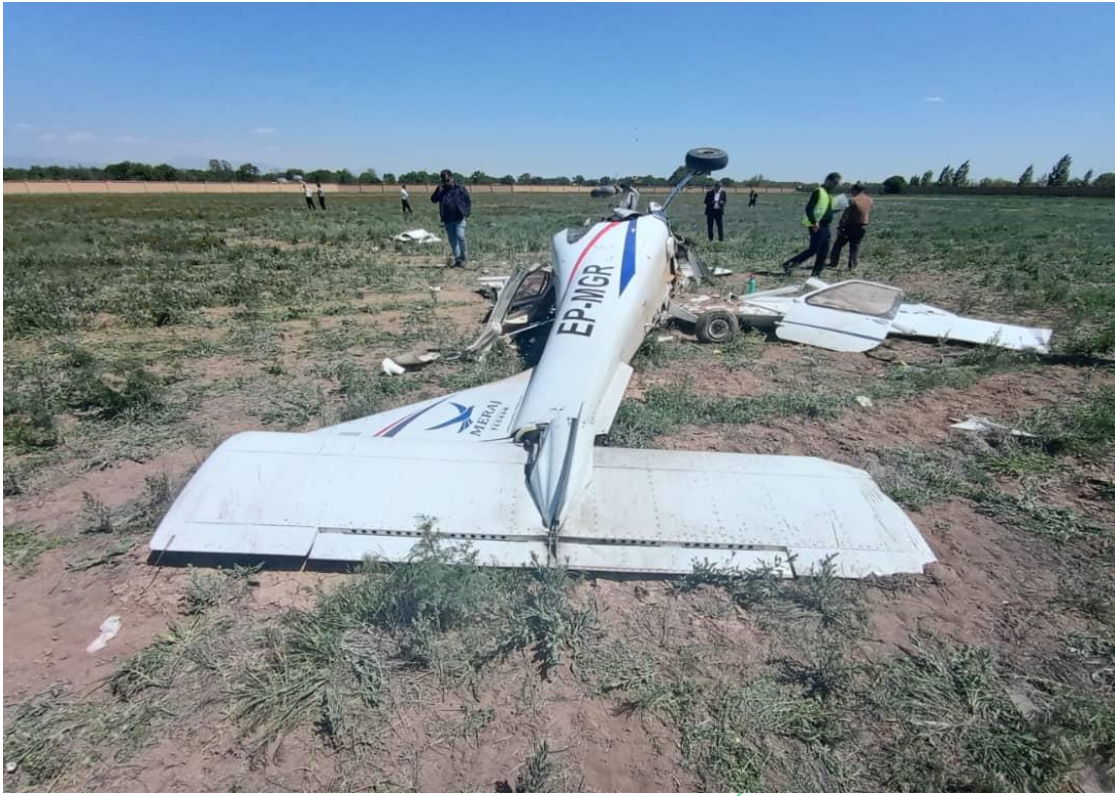
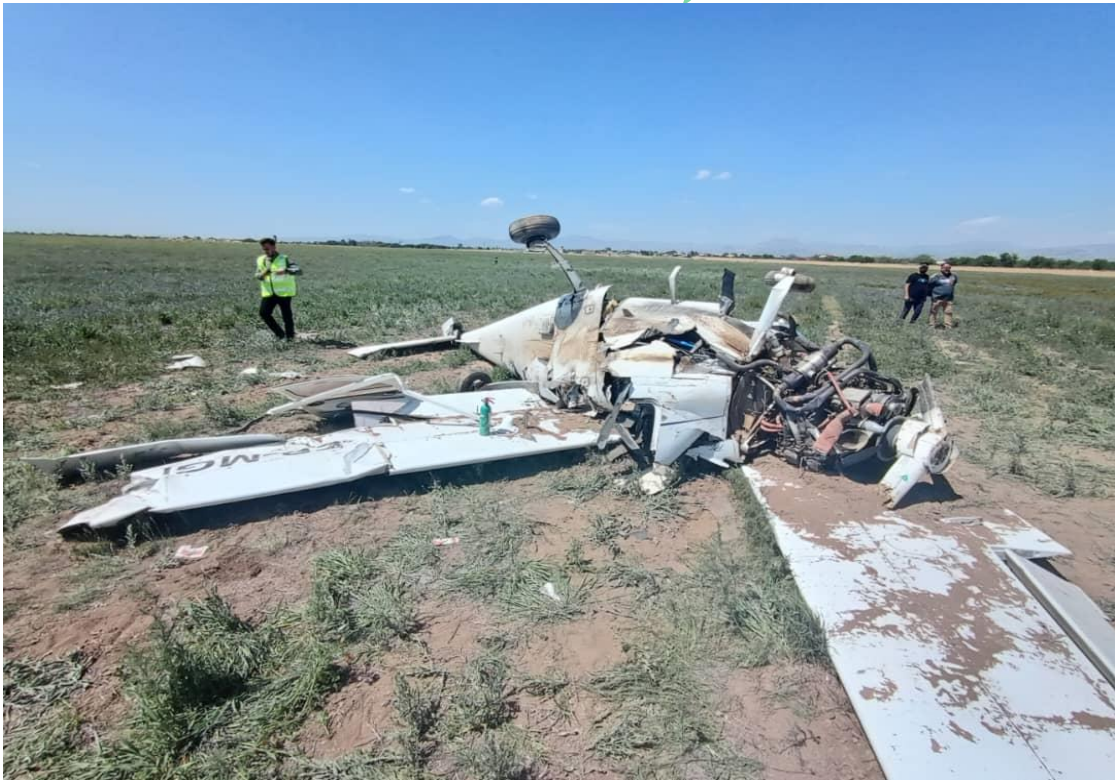
۵- تصاویر مرتبط با سانحه

هواپیما در نقطه‌ای به مختصات $36^{\circ} 14'07.4''N$ $50^{\circ}03'31.2''E$ ، پس از گردش شدید کنترل هواپیما از دسترس خارج می‌شود و هواپیما واژگون می‌گردد. به دلیل شدت ضربه وارده به هواپیما آسیب زیادی به موتور، ملخ، چرخ‌ها، بدنه هواپیما، بالها، سطوح کنترل پروازی وارد شده بود و ملخ هواپیما دچار شکستگی، بالها از محل اتصال به بدنه جدا شده، سطوح کنترل و چرخ‌ها تغییر شکل داده است. نکات زیر از لاشه هواپیما قابل استحصاء بود:

- معلم خلبان و دانشجو از کمربند ایمنی استفاده کرده بودند.
- اهرم تنظیم قدرت موتور (Mixture) در حالت کاملاً باز (Rich) قرار داشت.
- ضربه اصلی و صدمه اساسی به ارابه فرود جلو و اصلی سمت راست وارد گردید که که نشان از تلاش معلم خلبان برای فرود در بانده ۲۸ است.
- ریزش سوخت زیادی در لاشه مشاهده نشد.
