سازمان هواپیمائی کشوری  
دفتر بررسی سوانح و حوادث

گزارش نهایی بررسی سانحه مورخ ۱۴۰۰/۰۹/۱۸ هواپیمای  
فوق سبک به علامت ثبت EP-1114 متعلق به شرکت  
بالهای طلایی البرز در رامسر

تاریخ صدور: ۲۷ بهمن ۱۴۰۰

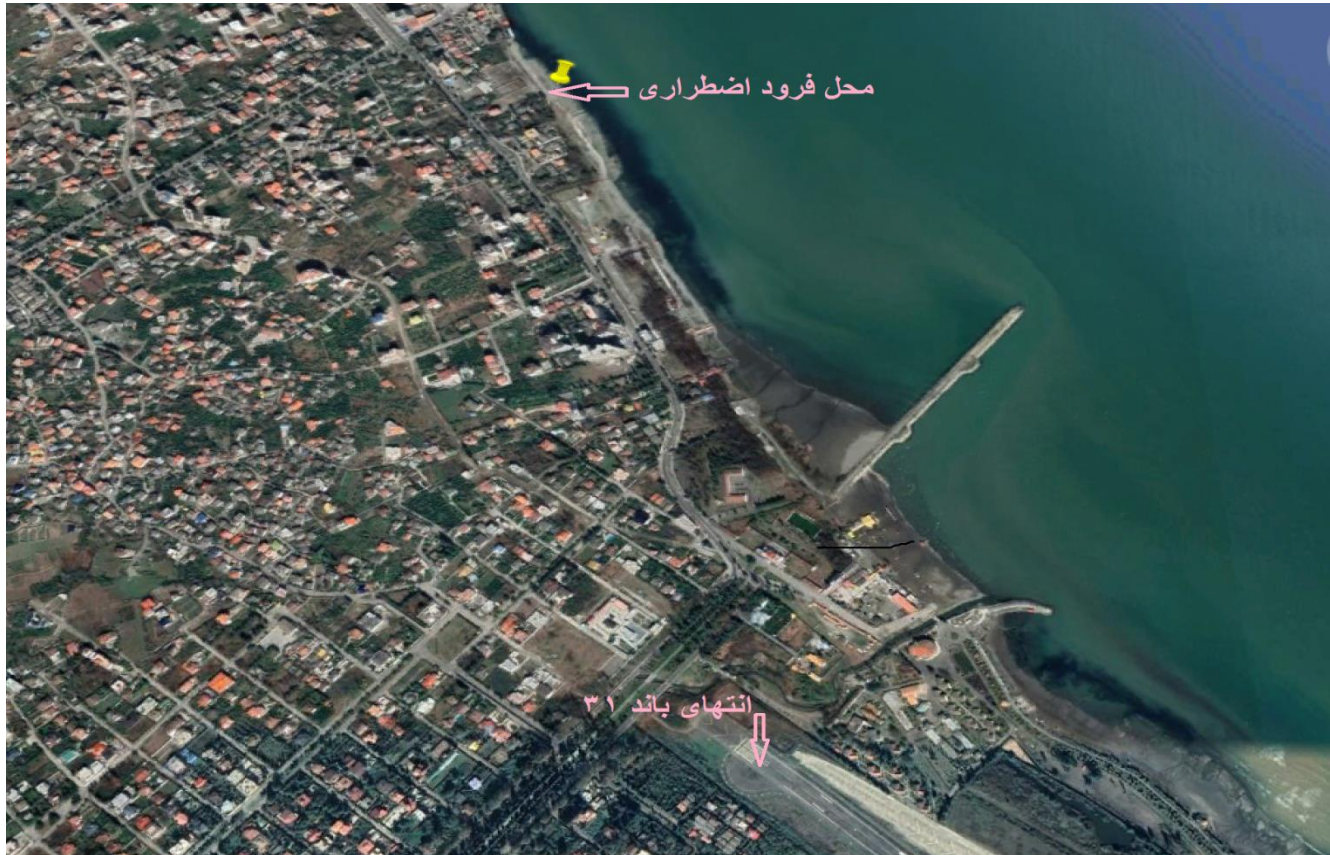
هواپیما پس از برخاست تا ارتفاع حدود ۵۰۰ پایی اوج گیری نموده و پس از حدود ۳ دقیقه از شروع پرواز و در موقعیت تقریبی ۱/۵ مایلی شمال غربی فرودگاه، به طور ناگهانی موتور هواپیما خاموش شده و هواپیما دچار کاهش ارتفاع می گردد. در این شرایط خلبان پرواز اقدام به روشن نمودن موتور هواپیما نموده که پس از چند بار تلاش، موفق به روشن کردن موتور هواپیما گردیده ولیکن موتور هواپیما توان لازم برای جلوگیری از کاهش ارتفاع را نداشته و در این شرایط خلبان تصمیم می گیرد در کنار ساحل دریای خزر فرود اجباری (Forced Landing) نماید، پس از مسافر می خواهد که خود را محکم نگهدارد. هواپیما پس از گذشت زمانی کمتر از یک دقیقه بر روی ساحل دریا فرود اجباری نموده و به دلیل سنگلاخی بودن ساحل، هواپیما بلافاصله پس از برخورد اولیه با زمین به سمت جلو گشتاور گرفته و با برخورد ملخ و موتور به زمین متوقف می شود.

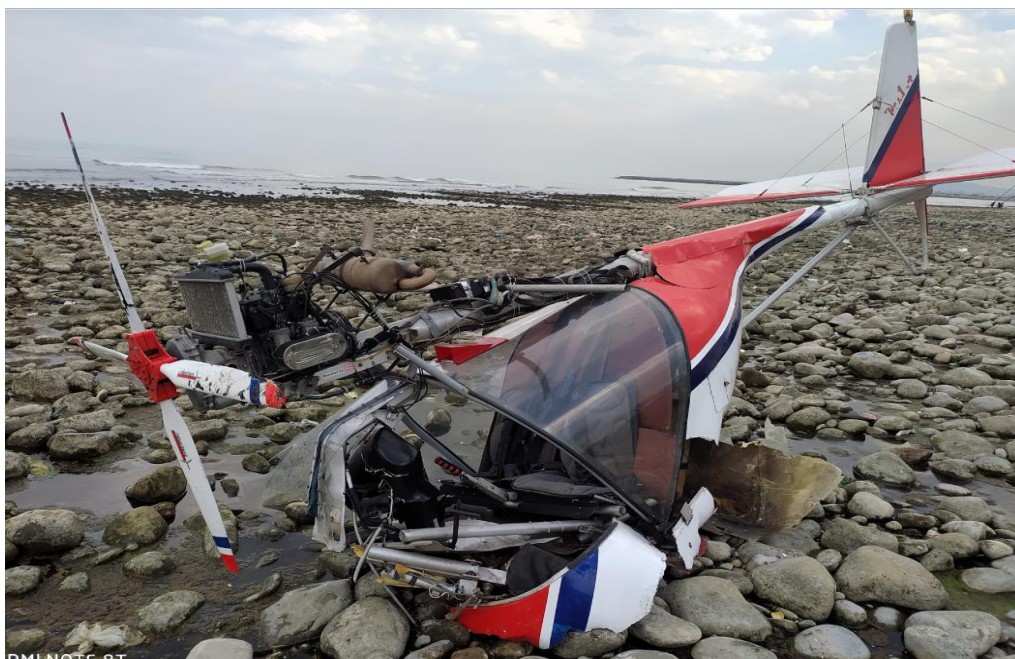
- هواپیما دچار خسارت کلی شده و قابل تعمیر نمی‌باشد (Destroyed). مشروح آسیب‌ها به شرح زیر است:
- آسیب عمده به بدنه هواپیما.
  - آسیب عمده به ارباب‌های فرود هواپیما و از بین رفتن آن.
  - به دلیل استقرار موتور بر بالای کابین خلبان (در بالای بال هواپیما) و عدم برخورد موتور به سطح زمین امکان استفاده از موتور هواپیما منوط به اعلام نظر مرکز مجاز تعمیر موتور می‌باشد.

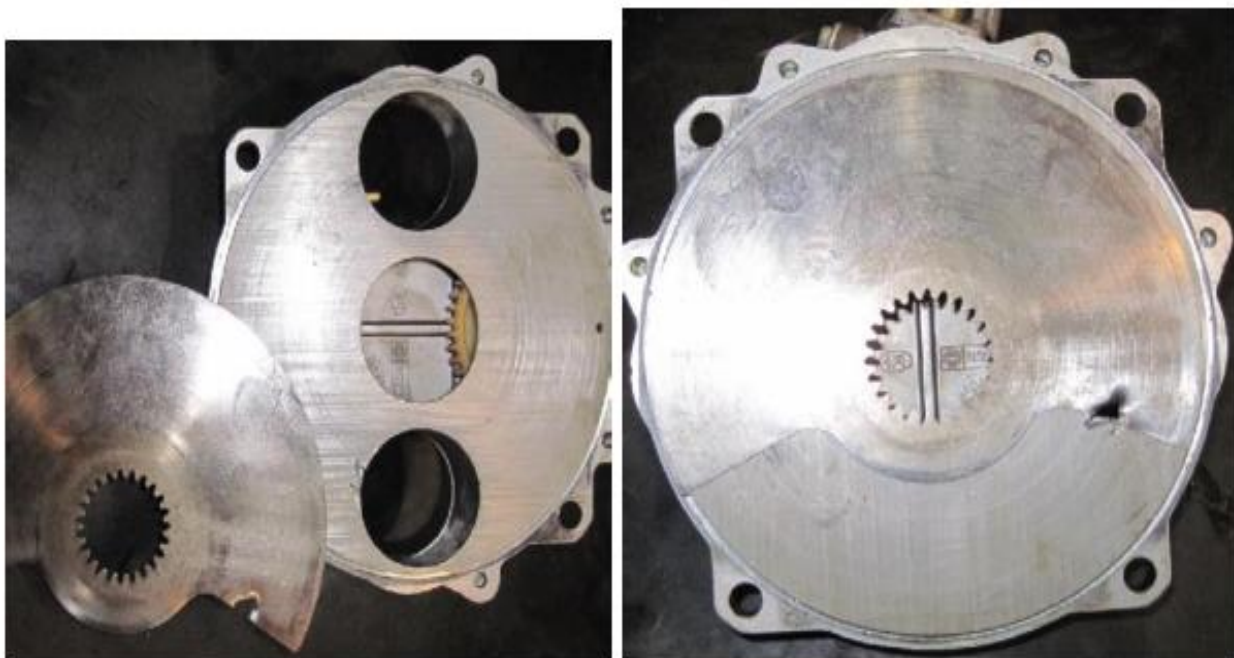
با توجه به خاموشی موتور هواپیما در ابتدای ماجرای سانحه، تصمیم گرفته شد تا موتور هواپیما برای انجام بررسی‌های تخصصی به یکی از شرکت‌های مورد تأیید سازمان در زمینه موتور هواپیماهای فوق سبک فرستاده شود. بر این مبنا موتور هواپیمای سانحه دیده (موتور ROTAX 582UL با شماره سریال ۵۷۴۳۳۸۰) به تأسیسات شرکت تعمیراتی آسمان پیشرانه در تهران ارسال گردید و کلیه قطعات موتور مورد بازدید قرار گرفت و در گزارش بررسی شرکت یادشده عنوان گردیده که در گیربکس و کاربراتورها مورد خاصی مشاهده نشده و همچنین فیلتر هوا سالم، کاربراتورها بدون مشکل و تمیز بوده و رابط گیربکس به موتور سالم بوده است. شمع‌ها سالم و سیستم جرقه زنی سالم بوده و مشکل خاصی مشاهده نگردید.

هنگام بررسی موتور صدمه دیده و قبل از باز شدن پوسته موتور میل لنگ به راحتی حرکت دورانی نداشته و گیر می کرده است. پس از باز نمودن پوسته موتور مشاهده گردید که Rotary Valve و پوسته آن دچار آسیب شده و به یکدیگر گیر کرده اند. باتوجه به اینکه جسم خارجی داخل موتور پیدا نشده است و عکس هایی که بلافاصله در محل فرود اجباری هواپیما گرفته شده نشانگر بسته بودن ورودی کاربراتورها و سالم بودن سیستم اگزوز می باشد، لذا به احتمال زیاد گیر کردن Rotary Valve و پوشش آن و در نتیجه گیر نمودن میل لنگ، در اثر برخورد هواپیما به زمین در زمان وقوع سانحه بوجود آمده است.
